Wat u moet weten over isolerende beglazing

Vervang uw huidige
isolatieglas en
bespaar direct op
energiekosten

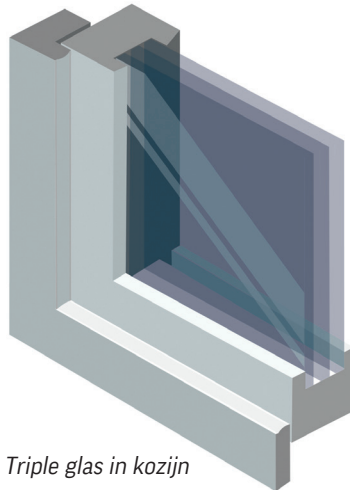
Triple glas in kozijn

Drievoudig isolatieglas, ook wel "Triple beglazing" genoemd, heeft een betere isolerende werking dan Hoog-Rendements isolerend dubbelglas en heeft een tot wel 5x betere warmte- isolatie dan gewoon isolerend dubbelglas.

Het bestaat uit drie glasbladen die door twee afstandhouders van elkaar worden gehouden. Op twee glasbladen is aan de spouwzijde van het glas een heel dunne warmte reflecterende coating aangebracht en beide spouwen zijn gevuld met speciaal gas. De gebruikte gassoorten zijn (meestal) argon of krypton.

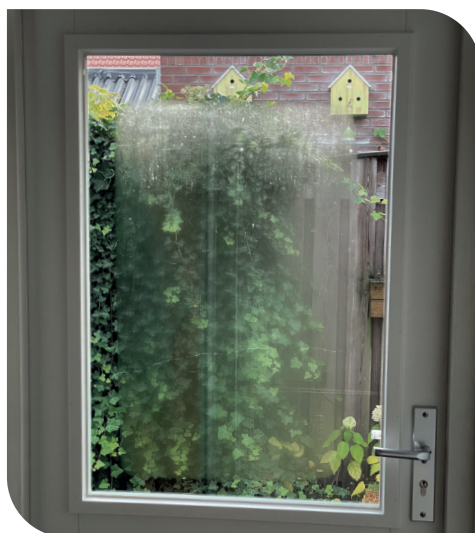
Condensvorming aan de kamerzijde.

Condensvorming aan de kamerzijde ontstaat meestal bij een lage buitentemperatuur en een hoge relatieve luchtvochtigheid in de woning. Het aanwezige vocht condenseert dan tegen het glasoppervlak. Bij isolerende beglazing met een goede isolatiewaarde zoals Hoog-Rendements isolerend dubbelglas is dit risico kleiner dan bij glas met een slechte isolatiewaarde zoals enkelglas. Dit is ook afhankelijk van de specifieke situatie. Belangrijk is te weten dat condens aan de kamerzijde geen fout in het product is. Eventuele condensvorming is te voorkomen door goed te ventileren. Zeker als u uw bestaande beglazing laat vervangen is het zaak goed te kijken naar mogelijkheden om te ventileren.
